美杉山荘 建設プロジェクト

上棟 (後半)

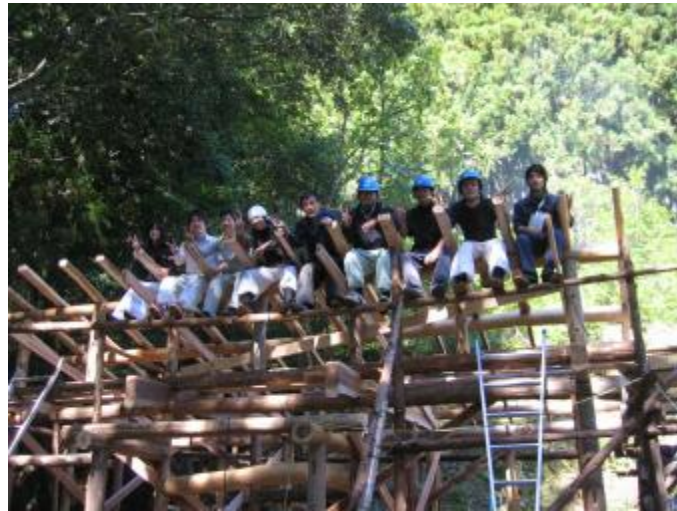
初日に主な軸組みである棟木や母屋まで組上げました。柱の一箇所でもホゾ穴が浅かったことや、母屋の加工に 10mm程度の誤差があった以外、大きなミス無く上棟できました。柱の垂直度も最大 2mm弱の誤差ですので、思った以上の精度で組み上がっています。二日目は屋根仕舞いに入ります。次回の工事まで骨組みを雨に濡らさないために、垂木、野字板、防水シートまではなんとかしても施工しなければなりません。垂木が架けられると建物全体の輪郭がはっきりと現れます。
